DESPACHO GOLCA/COORDENAÇÃO

PROTOCOLO Nº:9055/2025

Ao setor: Golca Coordenação

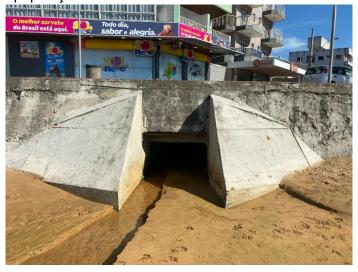
Considerando vistoria técnica realizada no local em 24/06/2025, foi verificado pela equipe que não há exposição de tubulação aparente na estrutura de drenagem retratada, conforme registro fotográfico abaixo. A galeria pluvial está devidamente canalizada e protegida por estrutura de concreto, mantendo-se em conformidade com as normas de segurança e controle de escoamento superficial. Não foram constatadas irregularidades visíveis no momento da vistoria. Compete esclarecer que a competência pelo monitoramento da estrutura física da galeria de drenagem pluvial é da Secretaria Municipal de Infraestrutura, à qual cabe acompanhar e manter as condições de integridade da rede. No que se refere à possibilidade de lançamento de efluentes ou contaminação da água pela galeria, que escoa o comprometimento e responsabilidade é da empresa CESAN, conforme previsto no contrato, que regulamenta a execução dos referidos serviços do município, reforçando que se por ventura venha ser constatada alguma irregularidade na rede, incluindo entupimentos, vazamentos e/ou mau cheiro cabe a CESAN tomar as medidas necessárias para evitar maiores complicações, garantindo a qualidade e a continuidade desses serviços essenciais para a população.
